Diagnostic de la qualité de l'air ambiant

Prestation Globale DIAG

21 rue des Brotteaux à MIRIBEL (01)

Dossier N°22.291

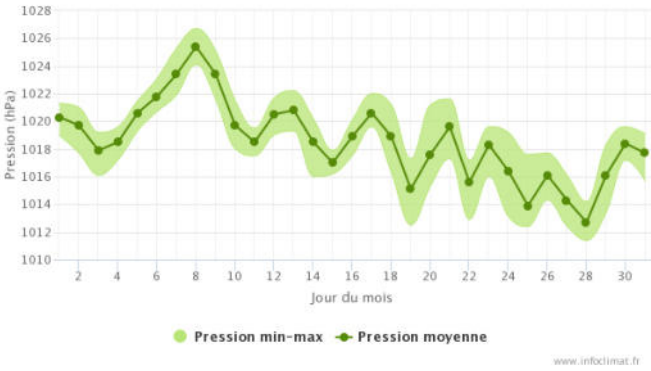
<p style="text-align: center;">Figure 3 : Evolution des pressions atmosphériques durant la période de prélèvement à Bressolles (01) (source : infoclimat.fr)</p>

Paramètre	Informations
Pression atmosphérique	<p>La pression atmosphérique peut modifier la convection des gaz du sol vers l'atmosphère ou l'intérieur d'un bâtiment. L'arrivée d'une période anticyclonique (pression supérieure à 1013 hPa) génère par exemple une entrée d'air atmosphérique dans le sol de sub-surface tandis que l'arrivée d'une période dépressionnaire (inférieure à 1013 hPa) ou une diminution rapide de la pression atmosphérique impliquent un transfert plus important des gaz du sol vers l'air atmosphérique.</p> <p>→ Sur la base des mesures effectuées lors de la campagne de prélèvements, les conditions de pression atmosphérique sont plutôt défavorables (Patm de 1011 à 1019 hPa).</p> <p>→ Les conditions de pression atmosphérique avant et après les prélèvements de chaque campagne mettent en évidence une période de diminution de la pression atmosphérique (de 1 025 hPa le 08/07 à 1 011 hPa le 28/07), qui favorisent un dégazage progressif des sols.</p> <p style="text-align: center;">Pression au niveau de la mer En juillet 2022 à Bressolles</p>

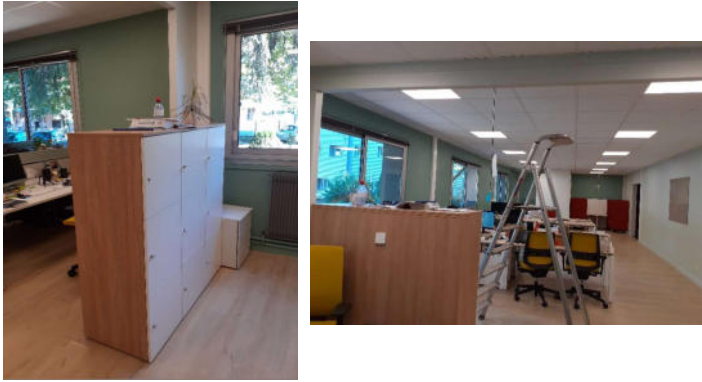
N° dossier : 22.291		Nom du point : E1		Date : 22/07/2022	
Site : CCMP Miribel - Ex Philips		Opérateur : EVI		Heure : 9h45	
<u>Localisation du point de prélèvement</u>					
Dispositif de prélèvement (canne gaz, piezair) et caractéristiques <i>Nature de l'étanchéité en bord de piézair, mise en place d'une bâche de couverture ou d'une cloche</i>		Prélèvement d'air ambiant passif Radiello 130			
Coordonnées du point de prélèvement :		X =	852640,1693	Y =	6526678,273
Description de la localisation / plan d'implantation : <i>stockage de produits, tabagisme, activités des occupants, matériaux de recouvrement des sols, mobiliers, travaux d'aménagement récents, ventilation/VMC, utilisation de la pièce</i>		Bureaux Cf. Questionnaire d'enquête préliminaire			
Photographies :

Environnement proche du point de prélèvement :		Bureaux			
<u>Conditions de prélèvements</u>					
Conditions de chauffage dans pièce :		Absence de chauffage

Conditions de renouvellement d'air dans pièce :		Fréquence d'ouverture des fenêtres : 1 fois par semaine Absence de système de ventilation dans la pièce			
Conditions climatiques des jours précédents le prélèvement :		Ensoleillé et chaud			
Hauteur du point de prélèvement :		1,50 m			
<u>Moyens de prélèvement</u>					
Réalisation d'un blanc :	<input type="checkbox"/> Oui		<input checked="" type="checkbox"/> Non	Témoins extérieurs	
Type de prélèvement :	<input type="checkbox"/> Actif		<input checked="" type="checkbox"/> Passif		
Type de pompe :	Non concerné			Référence	
Type de cartouche :	Radiello 130			Référence : LG619	
<u>Prélèvement</u>					
Durée de prélèvement (min) :		10 199,00			
Débit de la pompe de prélèvement (m ³ /min) :		Non concerné			
Volume d'air prélevé (m ³) :		Non concerné			
Modalité de contrôle du débit de la pompe :		Non concerné			
<u>Conservation et transport</u>					
Laboratoire :		WESLING

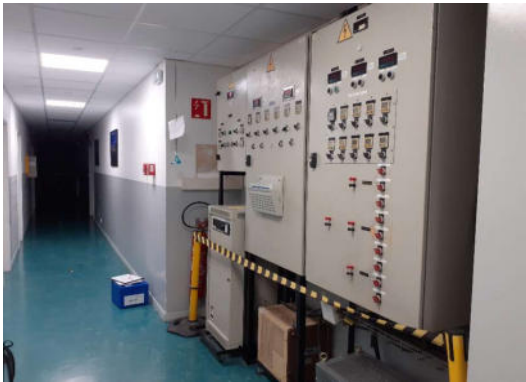
N° dossier : 22.291	Nom du point :	E2	Date :	22/07/2022
Site : CCMP Miribel - Ex Philips	Opérateur :	EVI	Heure	8h50
<u>Localisation du point de prélèvement</u>				
Dispositif de prélèvement (canne gaz, piezair) et caractéristiques <i>Nature de l'étanchéité en bord de piézair, mise en place d'une bâche de couverture ou d'une cloche</i>	Prélèvement d'air ambiant passif Radiello 130			
Coordonnées du point de prélèvement :	X =	852640,7247	Y =	6526650,918
Description de la localisation / plan d'implantation : <i>stockage de produits, tabagisme, activités des occupants, matériaux de recouvrement des sols, mobiliers, travaux d'aménagement récents, ventilation/VMC, utilisation de la pièce</i>	Couloir / Tableau électrique Cf. Questionnaire d'enquête préliminaire			
Photographies :

Environnement proche du point de prélèvement :	Couloir / Tableau électrique A proximité : laboratoire			
<u>Conditions de prélèvements</u>

Conditions de chauffage dans pièce :	Absence de chauffage			
Conditions de renouvellement d'air dans pièce :	Absence de fenêtres Absence de système de ventilation dans la pièce			
Conditions climatiques des jours précédents le prélèvement :	Ensoleillé et chaud			
Hauteur du point de prélèvement :	1,50 m			
<u>Moyens de prélèvement</u>				
Réalisation d'un blanc :	<input type="checkbox"/> Oui		<input checked="" type="checkbox"/> Non	Témoin extérieur
Type de prélèvement :	<input type="checkbox"/> Actif		<input checked="" type="checkbox"/> Passif	
Type de pompe :	Non concerné			Référence
Type de cartouche :	Radiello 130			Référence LG618
<u>Prélèvement</u>				
Durée de prélèvement (min) :	10 288,00			
Débit de la pompe de prélèvement (m ³ /min) :	Non concerné			
Volume d'air prélevé (m ³) :	Non concerné			
Modalité de contrôle du débit de la pompe :	Non concerné			
<u>Conservation et transport</u>				
Laboratoire :	WESLING

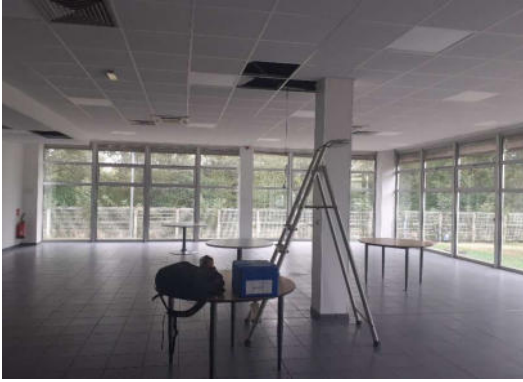
N° dossier : 22.291		Nom du point : E3		Date : 22/07/2022	
Site : CCMP Miribel - Ex Philips		Opérateur : EVI		Heure : 9h10	
<u>Localisation du point de prélèvement</u>					
Dispositif de prélèvement (canne gaz, piezair) et caractéristiques <i>Nature de l'étanchéité en bord de piézair, mise en place d'une bâche de couverture ou d'une cloche</i>		Prélèvement d'air ambiant passif Radiello 130			
Coordonnées du point de prélèvement :		X =	852590,4659	Y =	6526649,974
Description de la localisation / plan d'implantation : <i>stockage de produits, tabagisme, activités des occupants, matériaux de recouvrement des sols, mobiliers, travaux d'aménagement récents, ventilation/VMC, utilisation de la pièce</i>		Ancien réfectoire Cf. Questionnaire d'enquête préliminaire			
Photographies :

Environnement proche du point de prélèvement :		Ancien réfectoire			
<u>Conditions de prélèvements</u>					
Conditions de chauffage dans pièce :		Absence de chauffage

Conditions de renouvellement d'air dans pièce :		Fenêtres non ouvertes (site non occupé)			
Conditions climatiques des jours précédents le prélèvement :		Ensoleillé et chaud			
Hauteur du point de prélèvement :		1,60 m			
<u>Moyens de prélèvement</u>					
Réalisation d'un blanc :	<input type="checkbox"/> Oui		<input checked="" type="checkbox"/> Non	Témoins extérieurs	
Type de prélèvement :	<input type="checkbox"/> Actif		<input checked="" type="checkbox"/> Passif		
Type de pompe :	Non concerné			Référence	
Type de cartouche :	Radiello 130			Référence LG621	
<u>Prélèvement</u>					
Durée de prélèvement (min) :		10 302,00			
Débit de la pompe de prélèvement (m ³ /min) :		Non concerné			
Volume d'air prélevé (m ³) :		Non concerné			
Modalité de contrôle du débit de la pompe :		Non concerné			
<u>Conservation et transport</u>					
Laboratoire :		WESLING			
Condition de stockage de l'échantillon :		Glacière réfrigérée

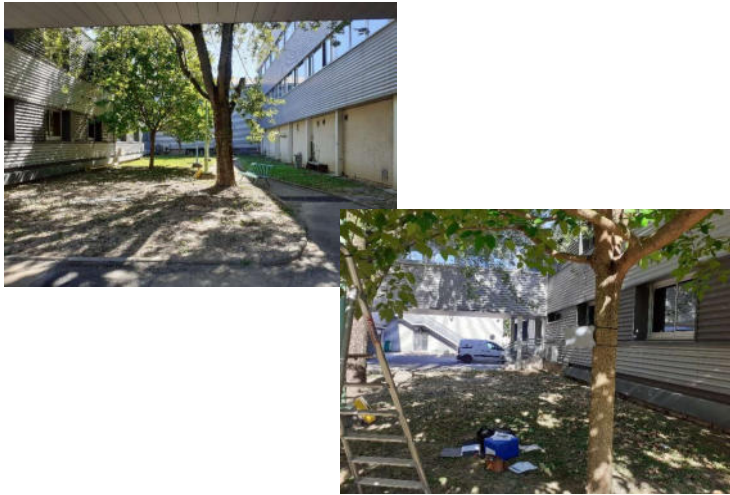
N° dossier : 22.291	Nom du point :	E4	Date :	22/07/2022
Site : CCMP Miribel - Ex Philips	Opérateur :	EVI	Heure	9h30
<u>Localisation du point de prélèvement</u>				
Dispositif de prélèvement (canne gaz, piezair) et caractéristiques <i>Nature de l'étanchéité en bord de piézair, mise en place d'une bâche de couverture ou d'une cloche</i>	Prélèvement d'air ambiant passif Radiello 130 Témoïn extérieur			
Coordonnées du point de prélèvement :	X =	852645,1195	Y =	6526665,394
Description de la localisation / plan d'implantation : <i>stockage de produits, tabagisme, activités des occupants, matériaux de recouvrement des sols, mobiliers, travaux d'aménagement récents, ventilation/VMC, utilisation de la pièce</i>	Espaces verts extérieurs			
Photographies :

Environnement proche du point de prélèvement :	Espaces verts extérieurs			
<u>Conditions de prélèvements</u>				
Conditions de chauffage dans pièce :	Non concerné

Conditions de renouvellement d'air dans pièce :	Non concerné			
Conditions climatiques des jours précédents le prélèvement :	Ensoleillé et chaud			
Hauteur du point de prélèvement :	1,50 m			
<u>Moyens de prélèvement</u>				
Réalisation d'un blanc :	<input type="checkbox"/> Oui		<input checked="" type="checkbox"/> Non	Témoïn extérieur
Type de prélèvement :	<input type="checkbox"/> Actif		<input checked="" type="checkbox"/> Passif	
Type de pompe :	Non concerné			Référence
Type de cartouche :	Radiello 130			Référence LG620
<u>Prélèvement</u>				
Durée de prélèvement (min) :	10 258,00			
Débit de la pompe de prélèvement (m ³ /min) :	Non concerné			
Volume d'air prélevé (m ³) :	Non concerné			
Modalité de contrôle du débit de la pompe :	Non concerné			
<u>Conservation et transport</u>				
Laboratoire :	WESLING			
Condition de stockage de l'échantillon :	Glacière réfrigérée			
Condition de stockage de transport :	<input type="checkbox"/> par transporteur		<input checked="" type="checkbox"/> dépôt au laboratoire
